Cultuur-Historische studies - Begijnhof Diest

CHE STUDIE

Kerkstraat 10 - Begijnhof Diest

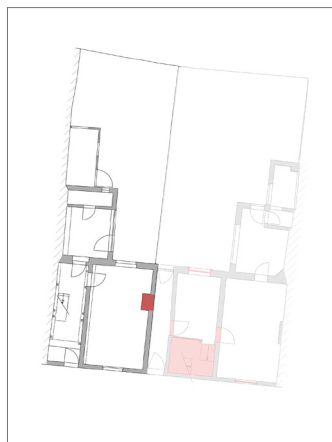
afb. 11 Historisch waardevolle elementen gelijkvloerse verdieping: positie schouw

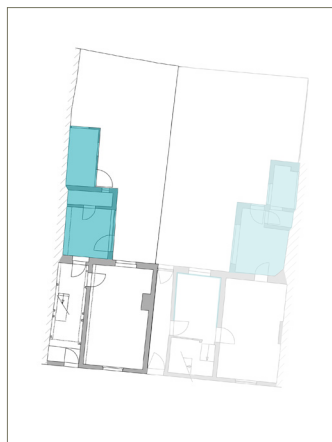
- (bijgebouwd) eentaags volume aan de noordzijde
- betonnen tuinafsluiting

afb. 14 Storende elementen gelijkvloerse verdieping: gelijkvloerse aanbouw

- betonnen tuinafsluiting op perceelsgrens te verwijderen
- aanbouwen te verwijderen
- losse elektrische bedrading te verwijderen
